## **О происшествиях с автомобильными кранами**

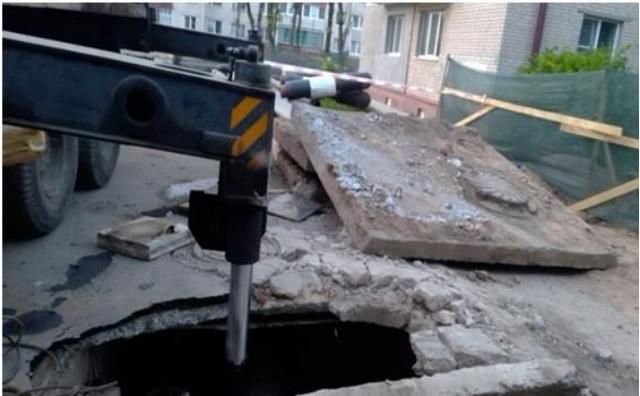
25 мая 2023 года на объекте: «Реконструкция теплотрассы от ТК-60 до ТК-11 с ответвлениями к жилым домам по ул. Николая Сорокина в г. Барань» (Оршанский район) при установке и приведении крана стрелового самоходного в рабочее положение он потерял устойчивость, вследствие чего произошел резкий наклон крановой установки с ударом стрелы о поверхность земли, что привело к повреждению расчетных металлоконструкций стрелы. Владелец грузоподъемного крана – индивидуальный предприниматель Трубенков Д.М., производитель работ – филиал «Строительное управление Могилевской ТЭЦ-2» РУП «Белэнергострой».

**В соответствии с материалами технического расследования причин инцидента потеря устойчивости (опрокидывание) грузоподъемного крана произошла из-за провала дорожного покрытия и разрушения железобетонного перекрытия тепловой камеры под передней левой выносной опорой грузоподъемного крана.**

проектом производства работ не предусмотрены мероприятия по безопасному производству работ с учетом конкретных условий на участке установки грузоподъемного крана вблизи тепловой камеры теплотрассы;

лицо, ответственное за безопасное производство работ грузоподъемным краном, не проверило правильность установки грузоподъемного крана на месте производства работ, решение на выполнение работ не внесено в вахтенный журнал;

грузоподъемный кран был установлен на линиях коммуникаций (тепловая камера теплотрассы);

машинист крана находился на месте производства работ в состоянии алкогольного опьянения.

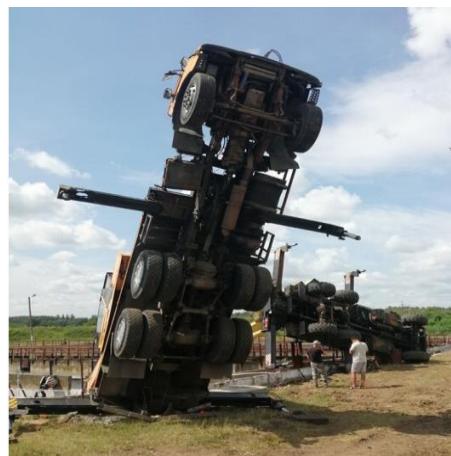
2 июля 2023 года при производстве работ по опусканию строительного телескопического погрузчика «Manitou» с применением

двух автомобильных кранов в аэротенк (резервуар для очистки сточных канализационных вод), произошло их опрокидывание. Владельцы автомобильных кранов – индивидуальный предприниматель Пытьков В.Ю. и ООО «АСТБ», производитель работ – Витебский филиал №1 УП «Витебскоблводоканал».

**Причиной потери устойчивости грузоподъемных кранов стали несогласованные действия машинистов грузоподъемных кранов при подъеме (опускании) и перемещении погрузчика, которые привели к превышению допустимой грузоподъемности кранов и их опрокидыванию.**

Кроме того, перемещение погрузчика производилось без разработки проекта производства работ (технологической документации), лицо, ответственное за безопасное производство работ грузоподъемными кранами, обязанности по руководству ими не выполняло.
